## Internationales Technologie-Center

| Testbericht/<br>Test report | Nr. / No. ITC25-00696 | <b>Verwendungshinweis</b><br>Dieser Prüfbericht dient zum Nachweis der oben benannten Eigenschaften für Beschläge<br>Prüfnormen<br>EN 13 126-19:2019-07 |
| Bezeichnung des<br>Prüfgegenstands<br>Name of the test object | Einfach-Roller Laufwagen | <b>category of usage</b><br>This test report serves to demonstrate the above-named characteristics for hardware<br>test standards:<br>EN 13 126-19:2019-07 |

Dauerfunktionsprüfung nach DIN EN13126-19 (20 000 Zyklen)

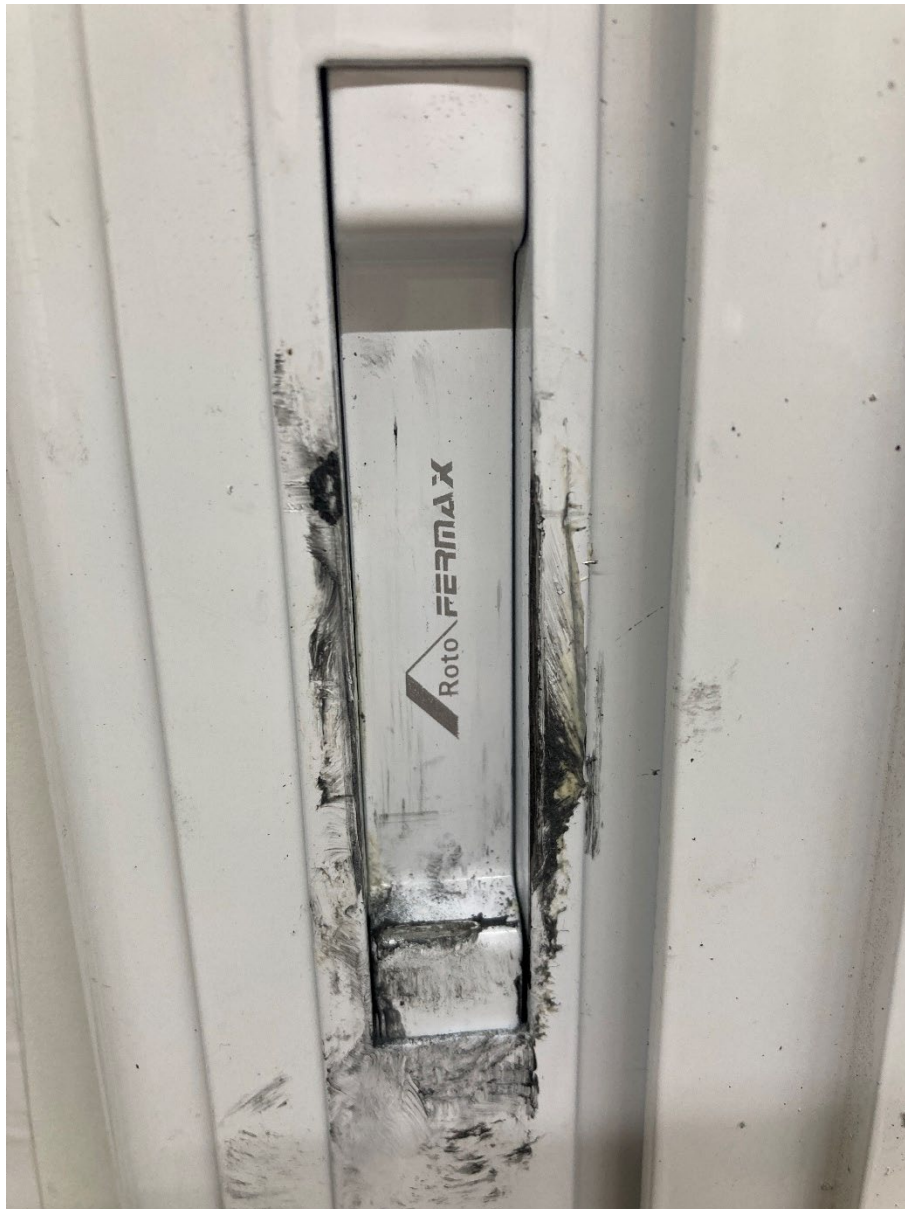
Duogriff nach 20.000 Zyklen / Duohandle after 20,000 cycles

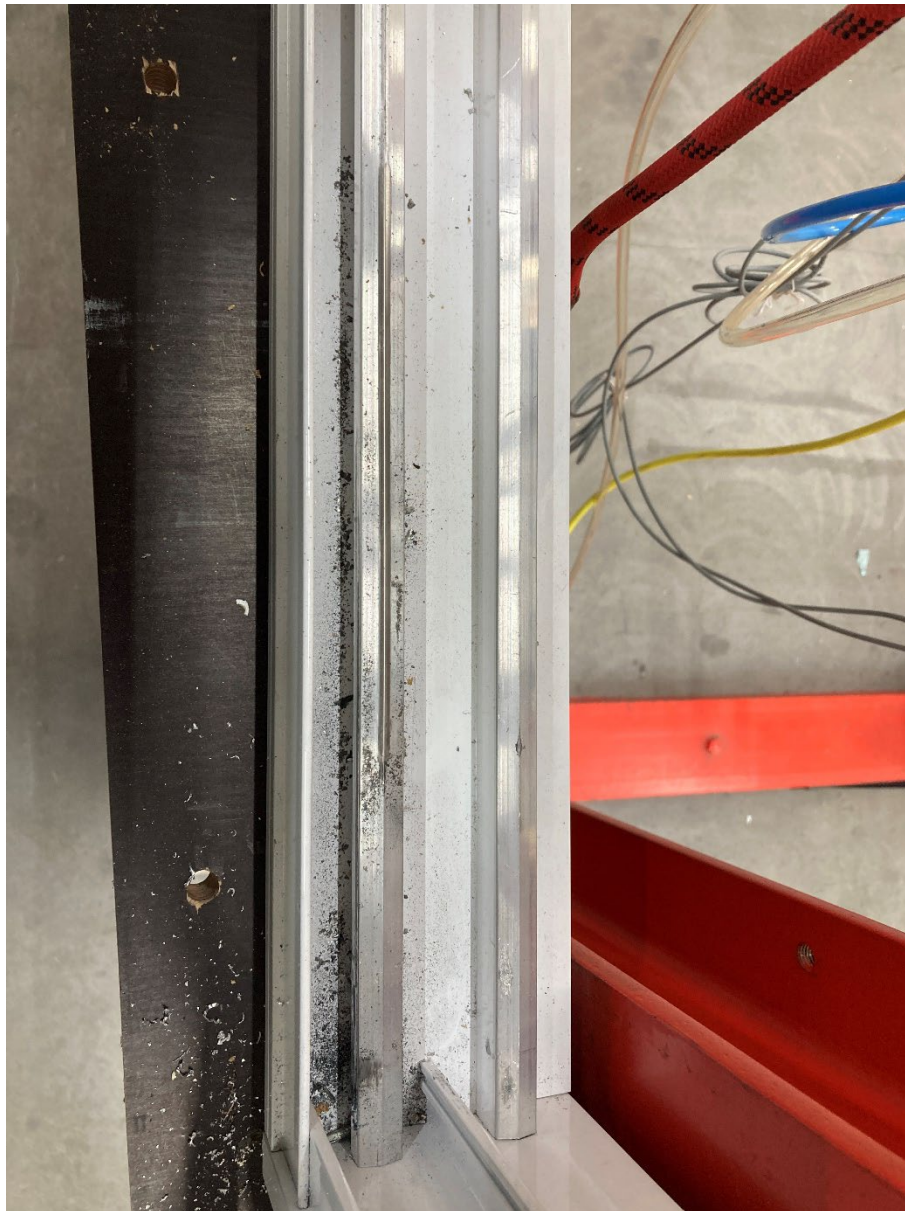
Nach 20.000 Zyklen ist ein starker Verschleiß an der Laufschiene/Laufwagen und der Schließstelle sichtbar. Es sind keine sichtbaren Schäden erkennbar.

After 20,000 cycles, significant wear is visible on the running rail/roller carriage and at the locking point. No visible damage can be detected.

Laufschiene nach 20.000 Zyklen / Track after 20,000 cycles

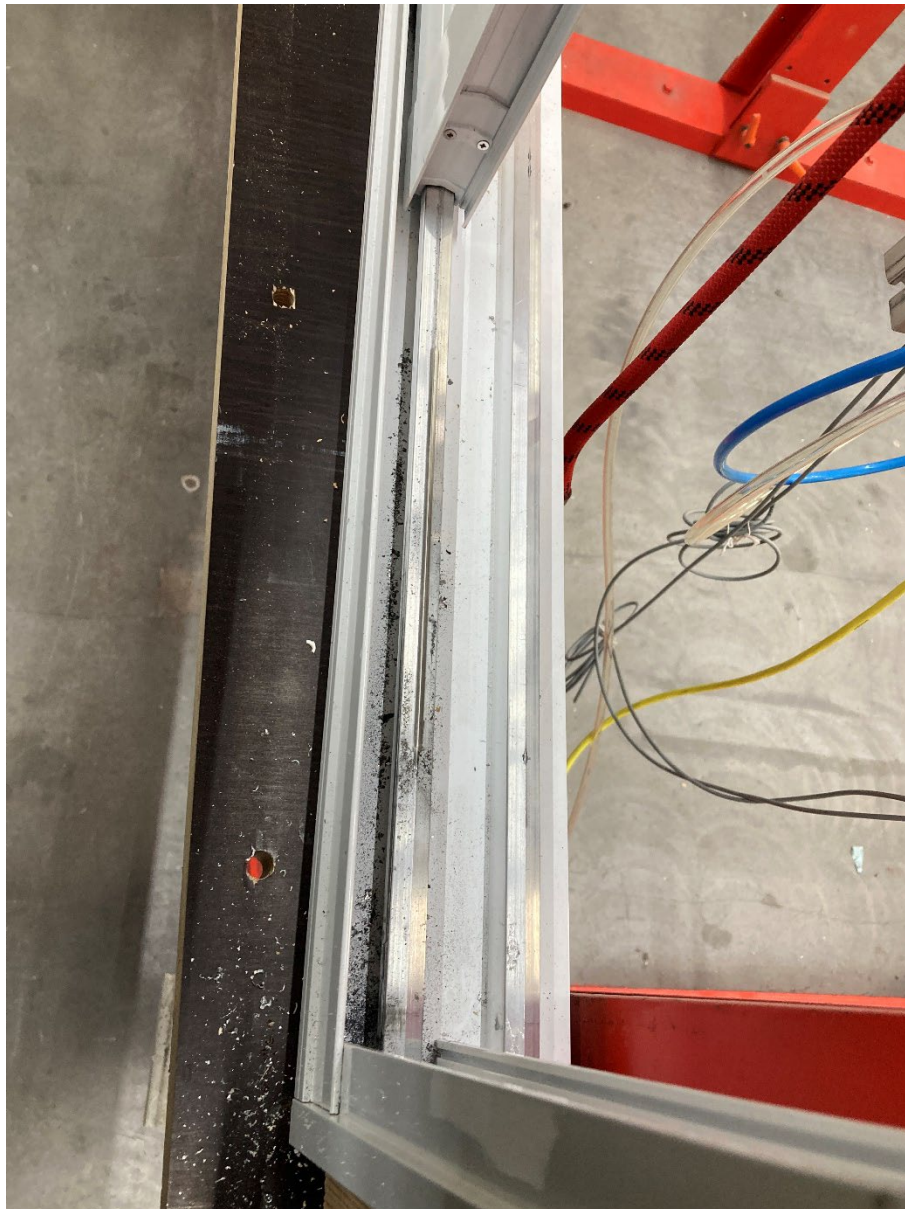
Laufschiene nach 20.000 Zyklen / Track after 20,000 cycles

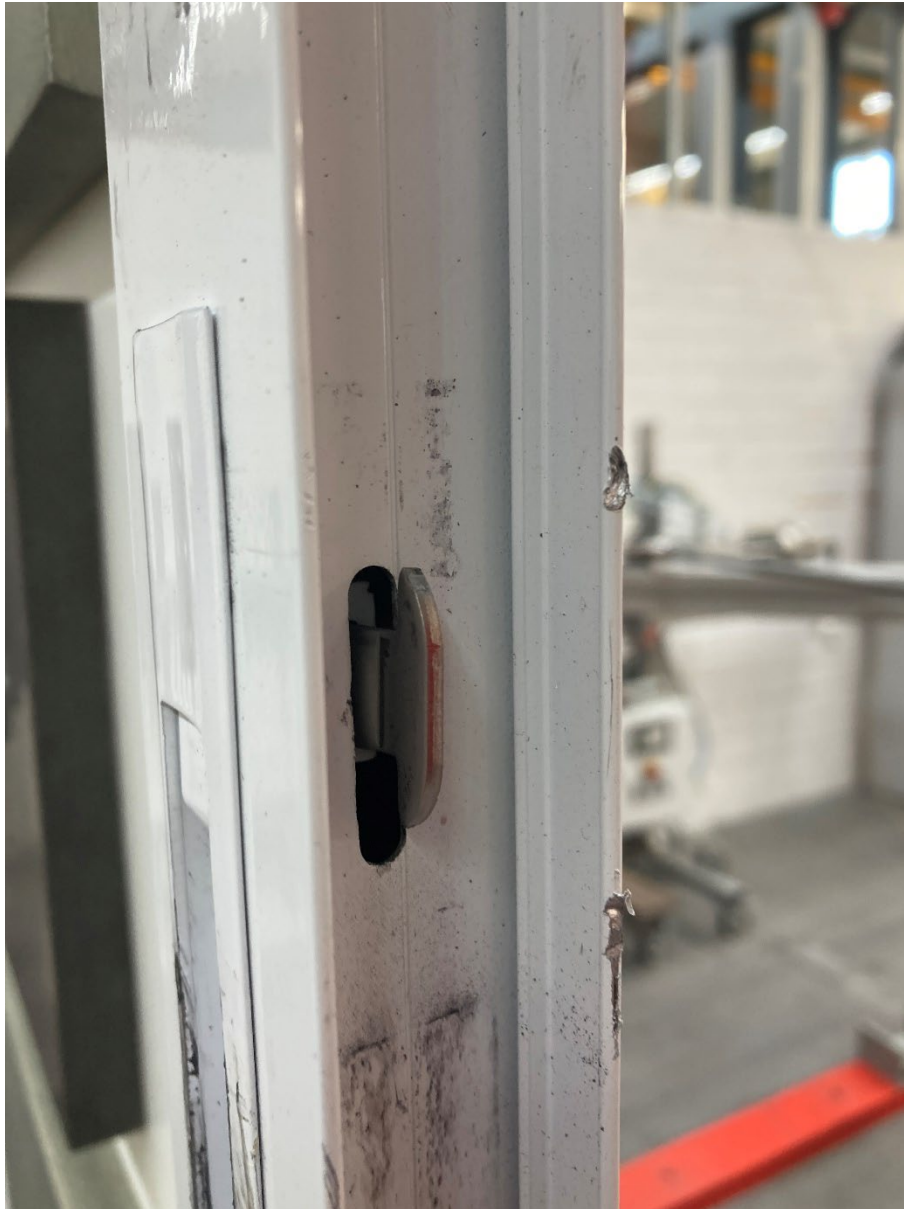
Haken nach 20.000 Zyklen / Hook after 20,000 cycles

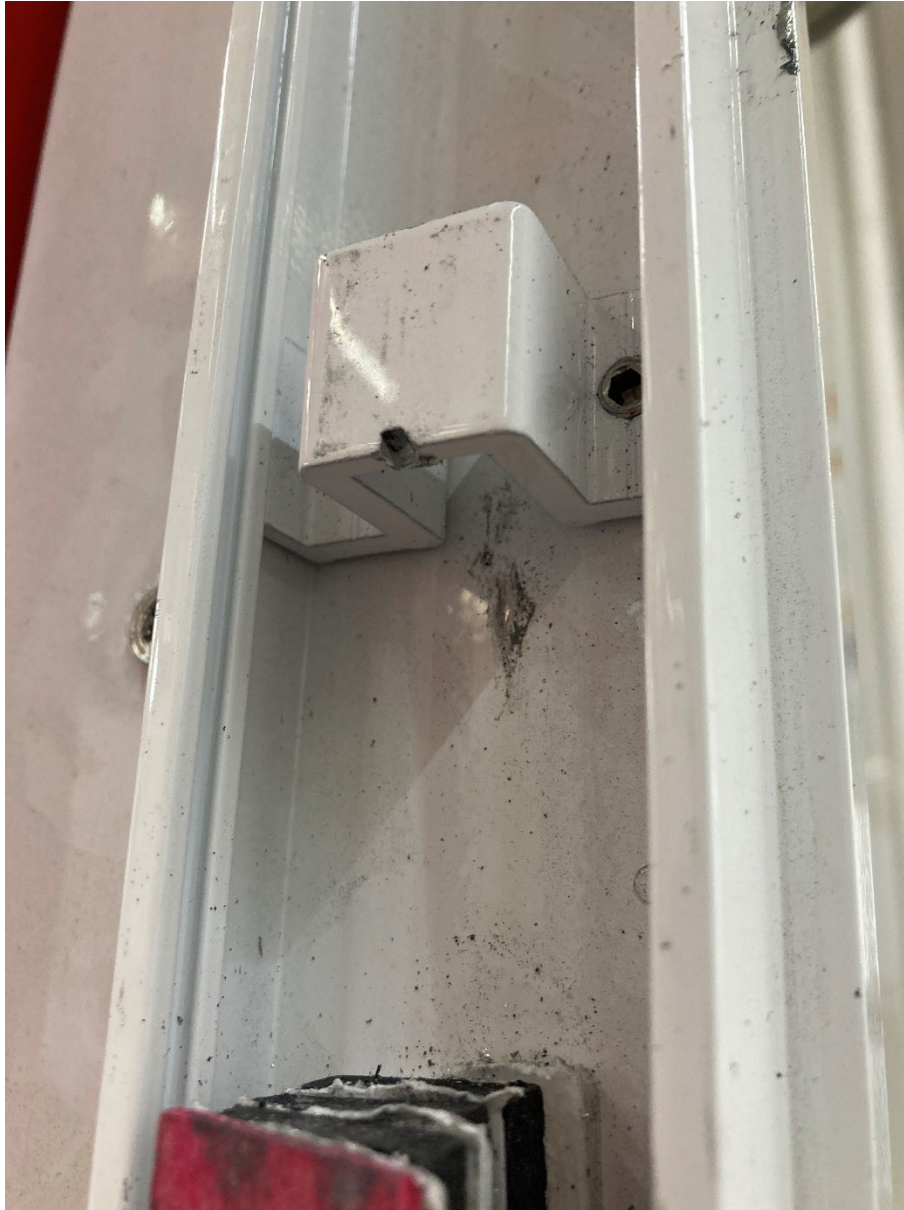
Schließstelle nach 20.000 Zyklen / Closing point after 20,000 cycles

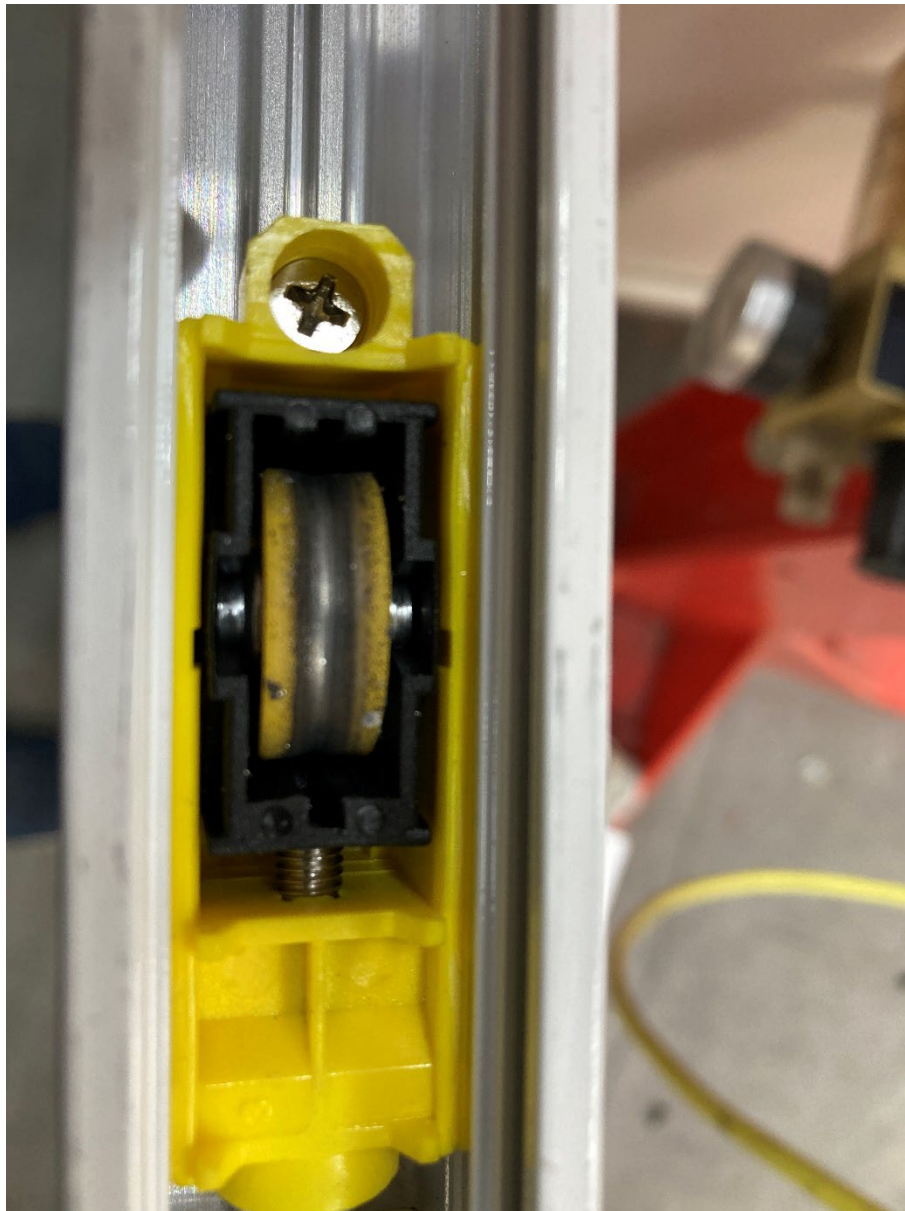
Laufwagen und Rollen in Ordnung

Roller carriage and rollers are in good condition.

Laufwagen nach 20.000 Zyklen / Roller after 20,000 cycles

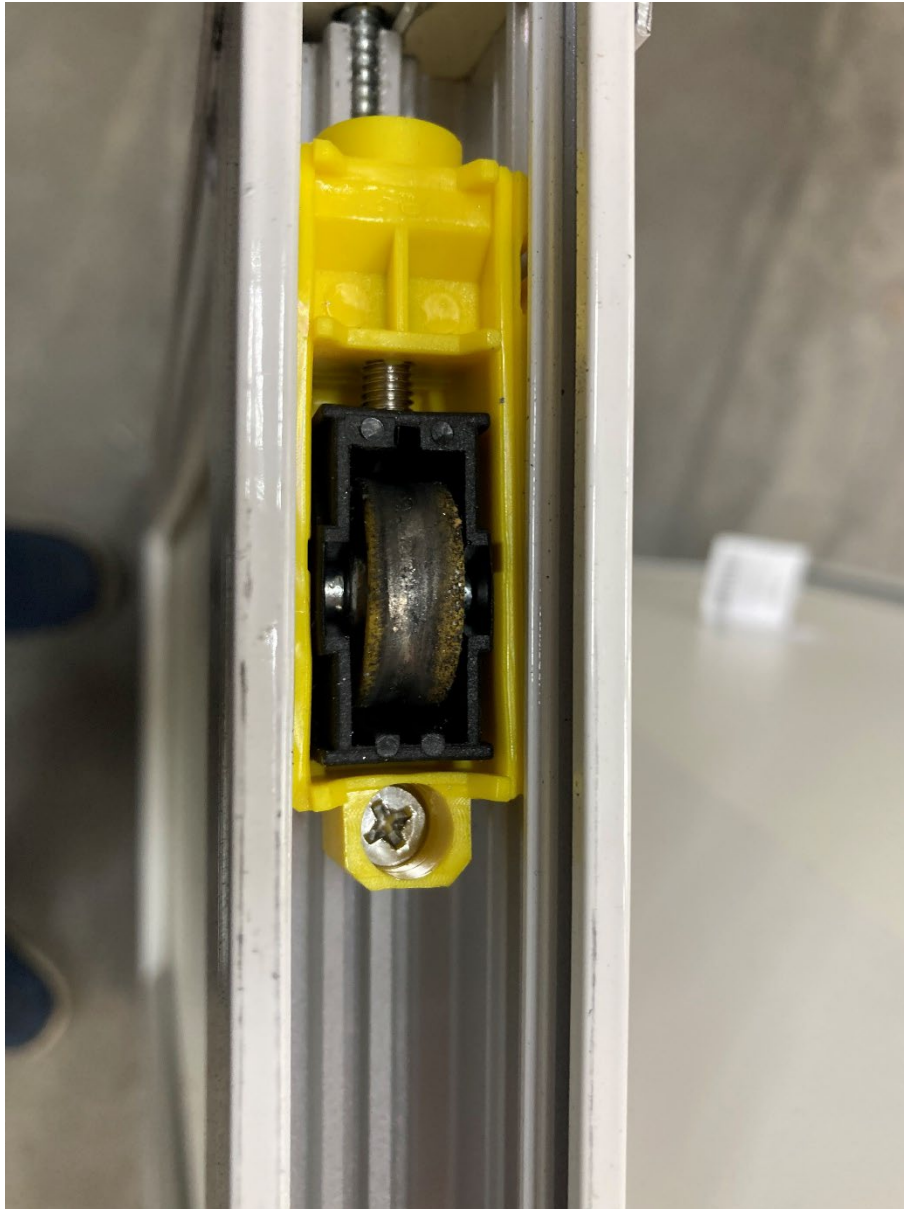
Laufwagen nach 20.000 Zyklen / Roller after 20,000 cycles

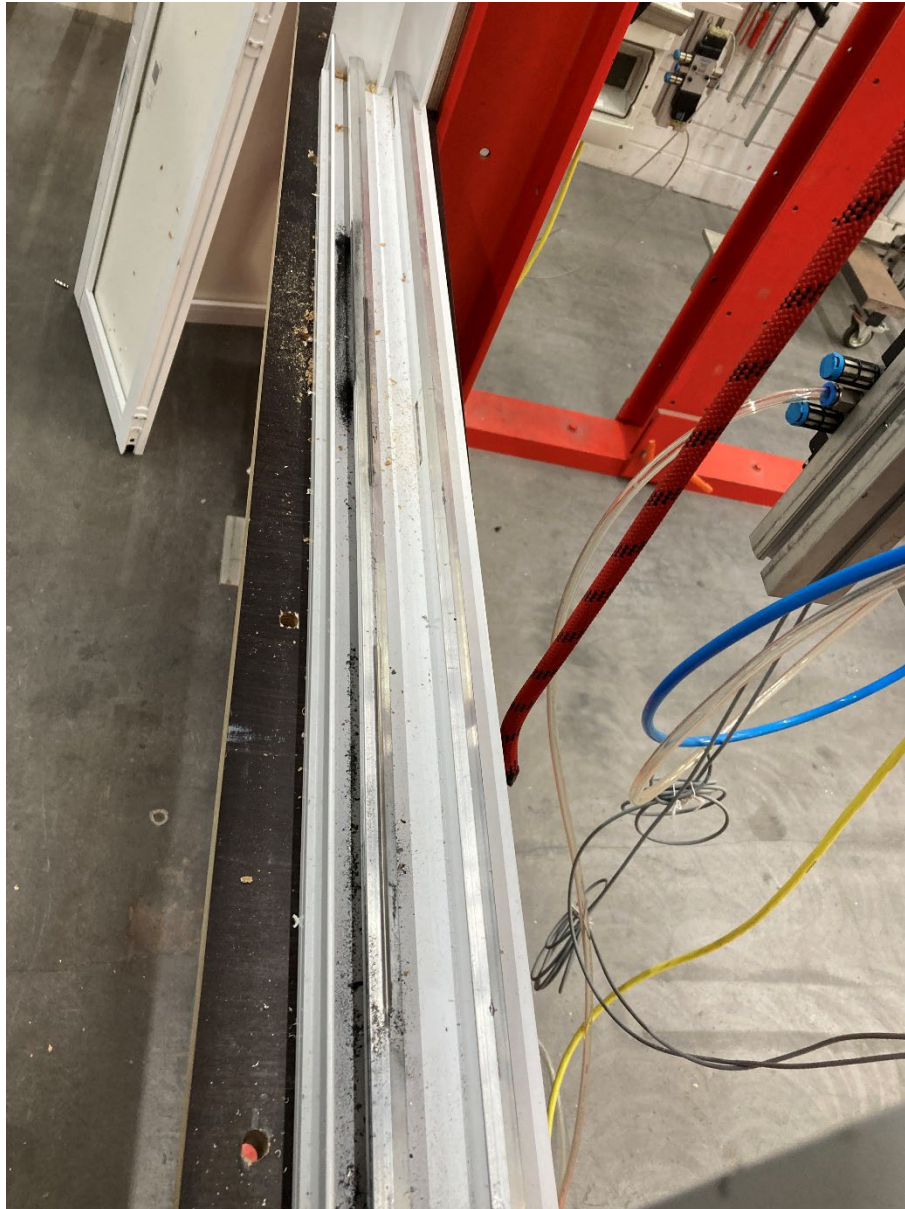
Laufschiene nach 20.000 Zyklen / Track after 20,000 cycles
