Prüfbericht

Salzsprühnebelprüfung nach DIN EN 9227

ITC25-000697  
#20251016-000001

Griff FEC172  
Laufwagen ROL152

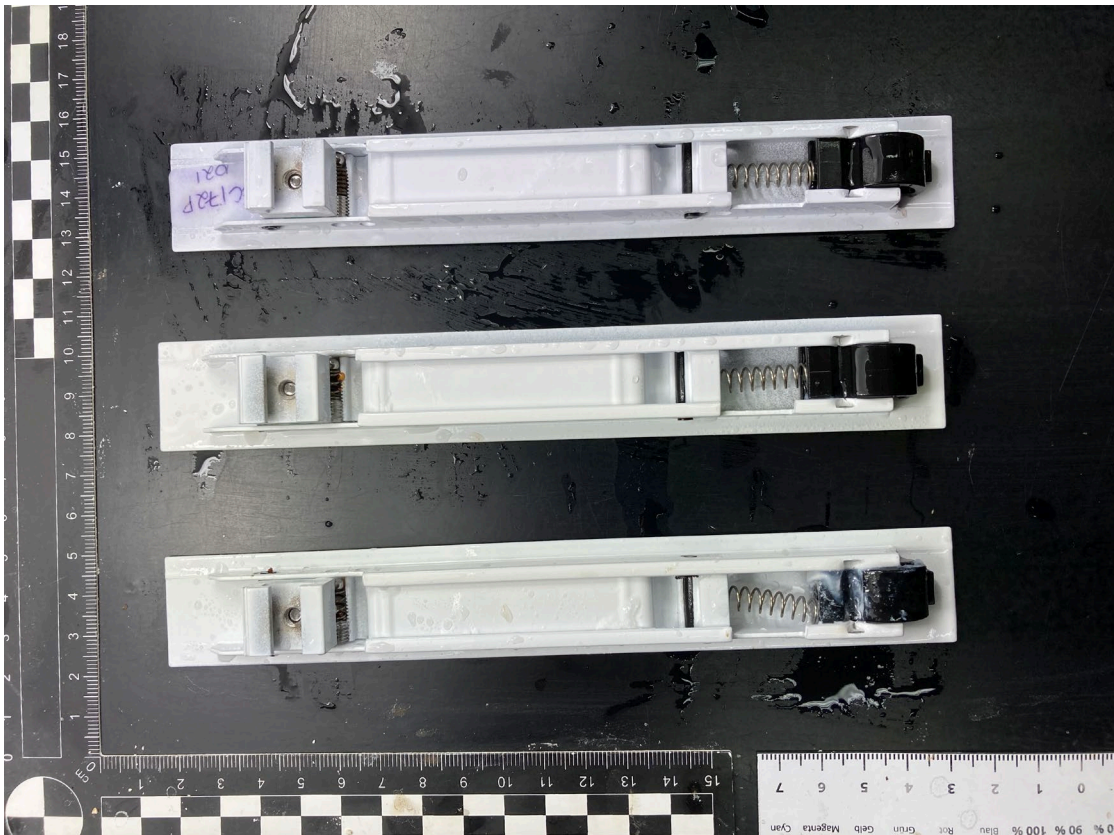
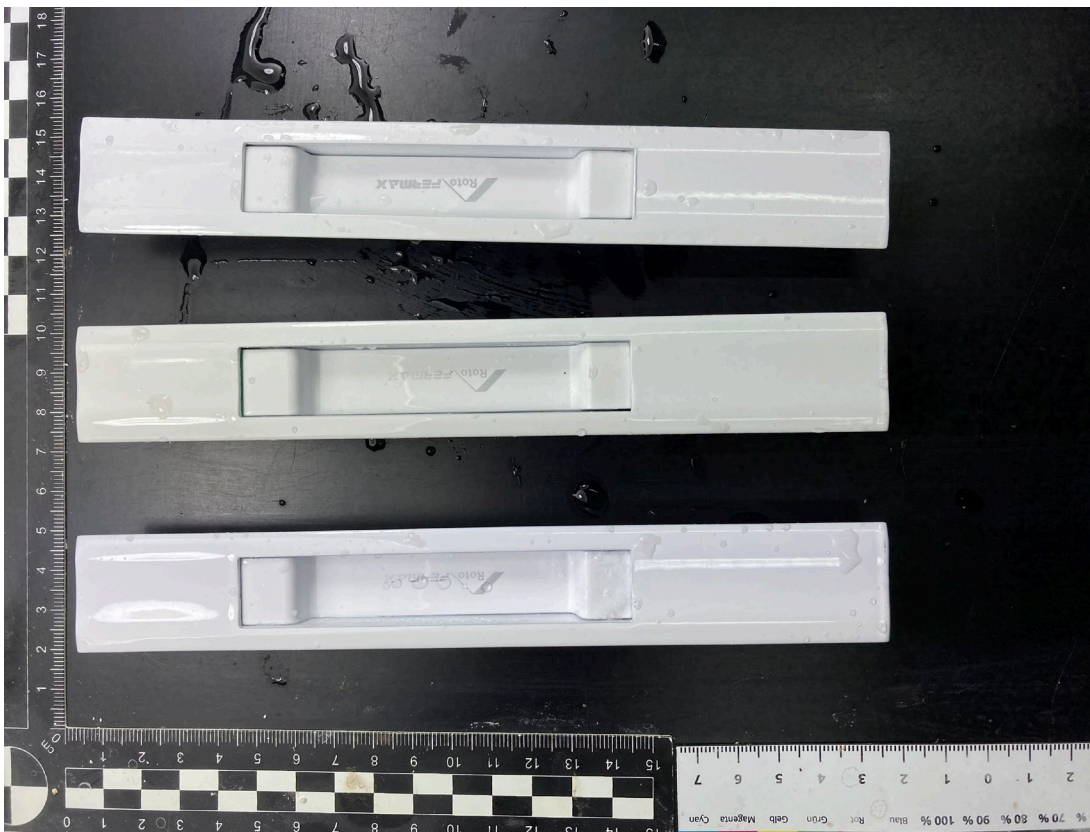
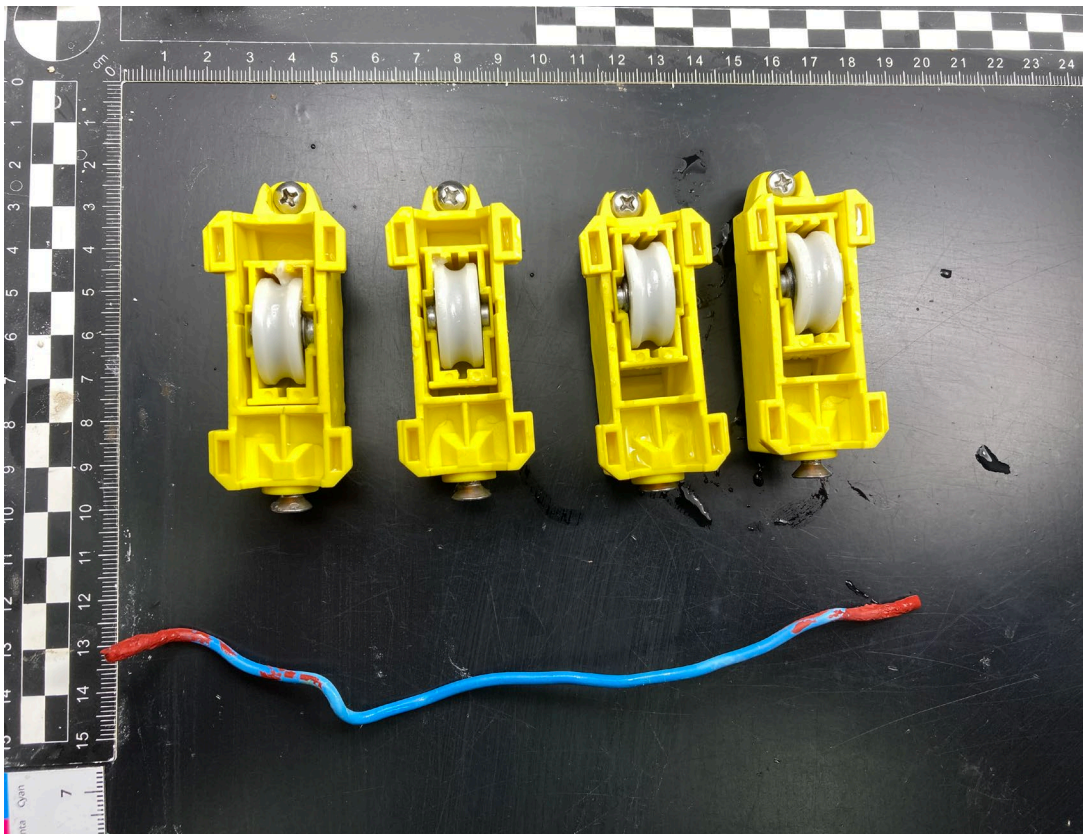
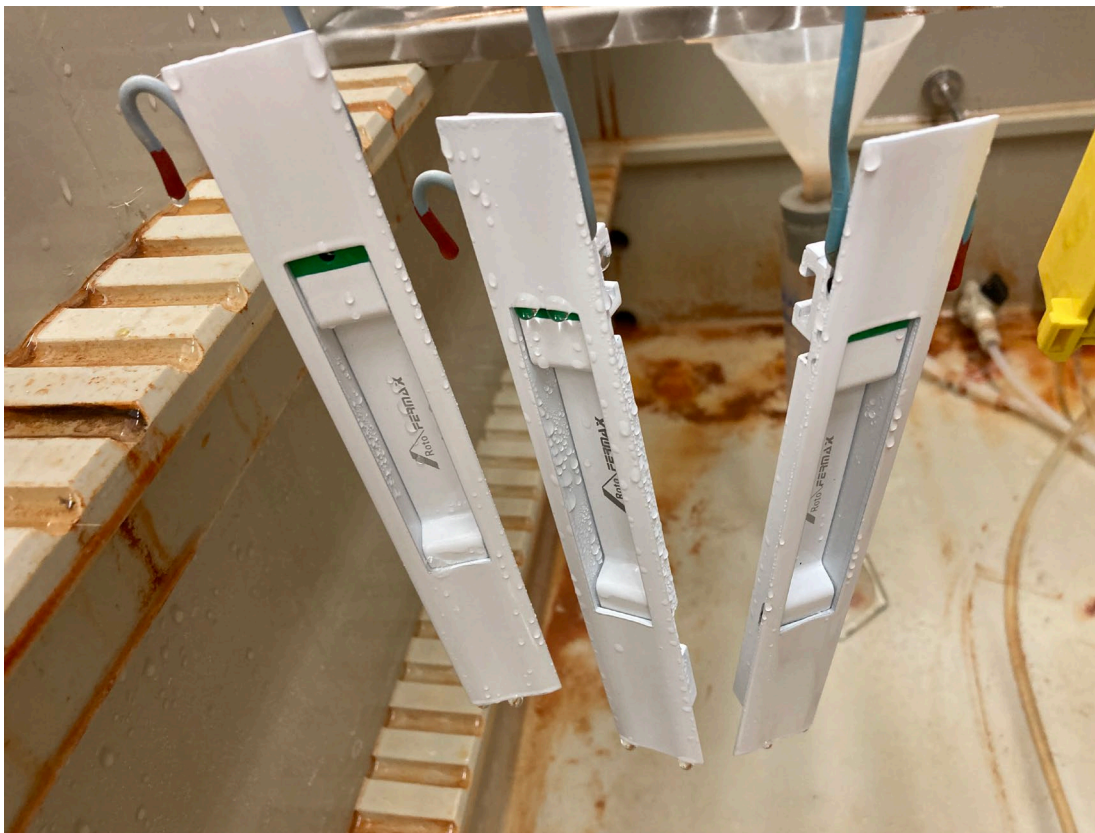
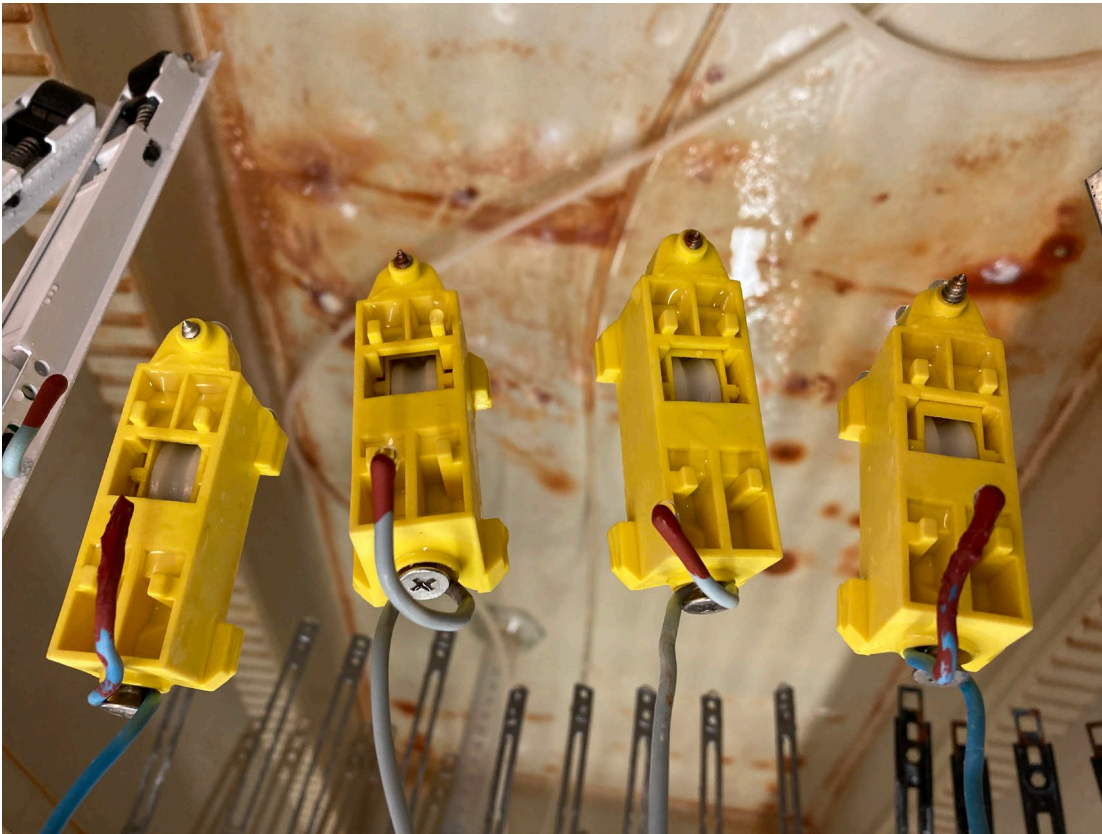
#### 4. Fotos und Kundendokumentation

There is no significant corrosion on the tested components until the test period of 480 hours has been reached.

The components are still movable and can be operated without effort.
